PREDIKSI SISA UMUR PAKAI TUBE REFORMER JENIS HP MODIFIED

Seminar Nasional Riset dan Teknologi, Jakarta 13 Oktober 2018

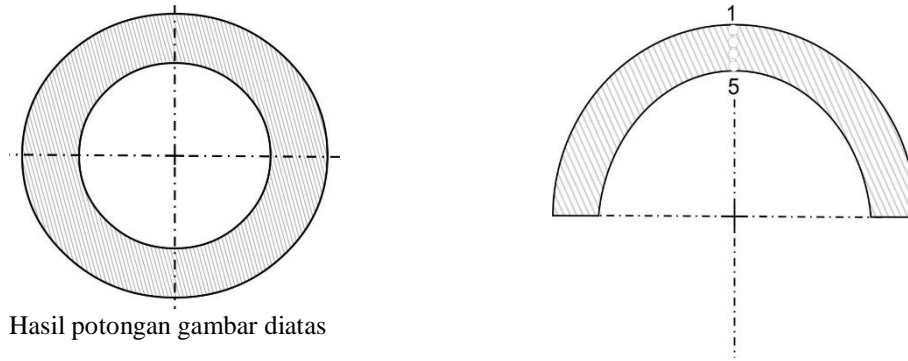
Gambar 7 Beberapa titik pengujian pada tube reformer

Dari hasil uji kekerasan diatas menunjukkan adanya penurunan nilai kekerasan, hal ini dipengaruhi oleh penggunaan tube pada suhu tinggi yang lama. Terdapat nilai kekerasan yang tinggi dan juga yang lebih rendah dibandingkan dengan literatur (170 BHN atau 179 VHN). Kekerasan tube tersebut melampaui nilai kekerasan spesifikasi dari tube HP Nb modified akibat dari adanya pertumbuhan presipitasi karbida. Kekerasan yang lebih rendah disebabkan oleh pengeroposan yang terjadi pada permukaan yang mengalami *creep*.

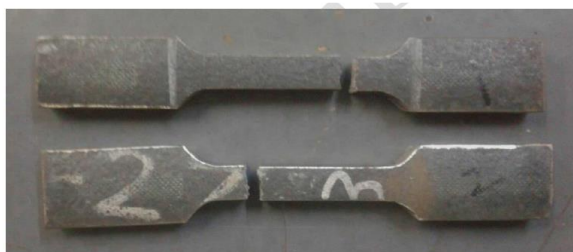
Gambar. 9 Hasil uji tarik pada contoh tube reformer pada suhu kamar

Dari hasil pengujian tensile test (uji tarik) suhu kamar menunjukkan dan suhu tinggi (600 °C), kekuatan tube reformer mengalami penurunan sampai 20 %, suhu kamar.

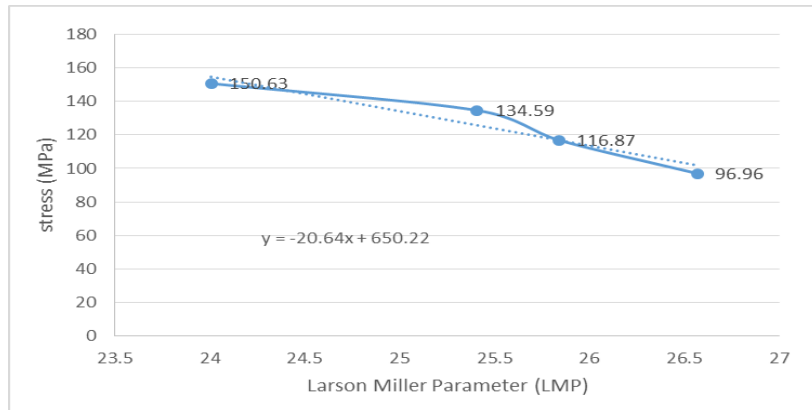
Gambar. 4.18 Kurva tegangan, (σ) terhadap LMP hasil uji creep

Dari hasil uji creep pada tabel 4.5 , selanjutnya dibuatkan kurva Larson Miller Parameter (LMP) dengan memetakan LMP pada sumbu x dan tegangan kerja (working stress). pada sumbu y seperti pada gambar 4.18

Dari hasil tegangan tersebut $\sigma = 16,02$ MPa diperoleh nilai LMP dari kurva gambar 4.18 sebesar 30,73. Harga LMP 30,73 masukkan ke persamaan 3.1 dan diperoleh sisa umur (t_r) pada berbagai suhu.

Berdasarkan pada hasil perhitungan diatas sisa umur pakai tube reformer masih bisa digunakan dengan kondisi operasi 840 °C diperoleh sisa umur 52488,35 jam atau 5,99 tahun., sedangkan dilihat dari mikrostruktur hasil uji metalografi dan dihubungkan dengan klasifikasi kerusakan dinding tube oleh Le May katagori type C (50 %) 50,000 jama jika menggunakan metode metallograpi 5,7 tahun. dengan hasil prediksi umur sisa tube yang diinginkan tercapai, agar kondisi temperatur operasi dijaga tidak melebihi batas temperatur yang ditentukan, dan dibutuhkan pemeriksaan secara berkala nikel katalis agar tidak terjadinya hotspot pada tube yang akan mengakibatkan penurunan umur tube lebih cepat, dan melakukan pemeriksaan temperatur burner secara berkala.
